Attestation Kéroul

Base de plein air Bon départ

Diagnostic d'accessibilité

La visite d'accessibilité a été effectuée le **mercredi 13 mai 2026** par une conseillère en accessibilité de Kéroul.

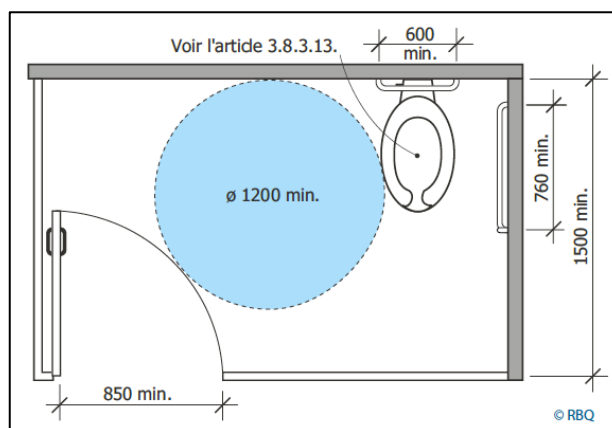
Aire de manœuvre dans la cabine réservée

Priorité	Emplacement	Constat	Recommandation
!	Bâtiment #3 – Auberge : Unité d'hébergement 5, 6, 7, 8 et 9	Chambre non accessible	<p>Aménager au moins une chambre répondant aux critères minimaux suivants :</p> <ul style="list-style-type: none"> ○ Corridor de circulation d'au moins 92 cm ○ Aires de manœuvre d'au moins 150 cm x 150 cm, dont une sur le côté du lit <p>Vous trouverez toutes les informations pertinentes sur la Fiche technique illustrée – Établissement d'hébergement sur le site de Kéroul.</p>
!	Bâtiment #3 – Auberge : Salle de toilettes (Femmes et Hommes)	Les salles de toilettes ne répondent pas aux critères minimaux d'accessibilité	<p>Revoir la configuration de la salle de toilette ou au minimum apporter les modifications suivantes pour améliorer l'accès à la salle de toilette à une personne en situation de handicap :</p> <ul style="list-style-type: none"> ○ Aire de manœuvre à l'intérieur de la cabine réservée d'au moins 120 cm x 120 cm ○ Barre d'appui en forme de L située sur la paroi latérale la plus près de la cuvette et fixée horizontalement et munie de composants horizontaux et verticaux d'au moins 76 cm de longueur, le composant horizontal se trouvant entre 75 cm et 85 cm au-dessus du sol et le composant vertical étant fixé à 15 cm devant la cuvette ○ Barre d'appui située derrière la cuvette d'au moins 60 cm de longueur centrée par rapport à la cuvette et à la même hauteur que la barre d'appui fixée à la paroi latérale ou à 10 cm au-dessus du réservoir d'eau <p>Afin de connaître les mesures et les aménagements appropriés, veuillez consulter la Fiche technique illustrée – Salles de toilettes à cabinets multiples sur le site de Kéroul.</p>

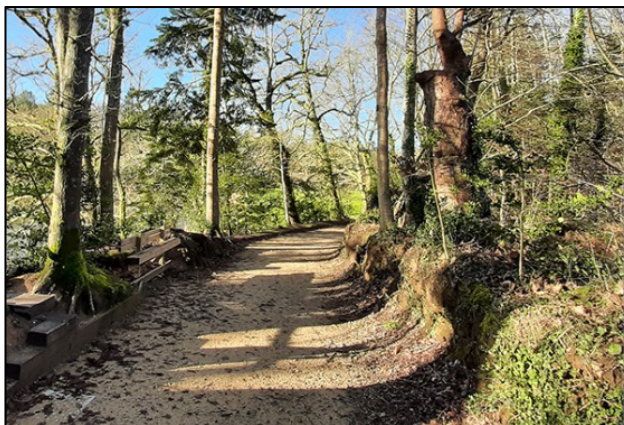
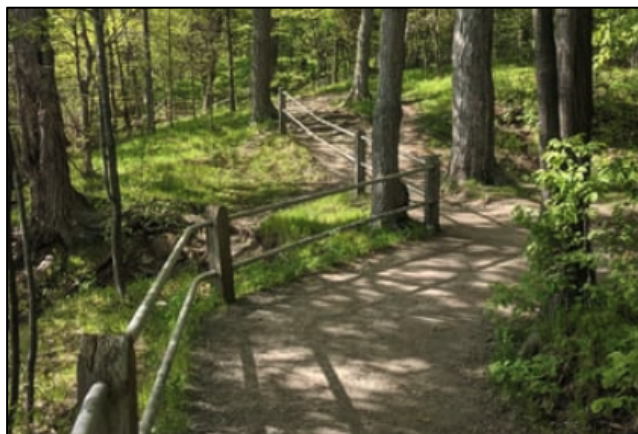
Exemple de sentier pédestre accessible

Priorité	Emplacement	Constat	Recommandation
	Site de plein air : Sentier pédestre #5 - L'Escalade	Aucun sentier accessible	<p>Aménager au moins un sentier répondant aux critères minimaux suivants :</p> <ul style="list-style-type: none"> ○ Sans obstacles, c'est-à-dire : aucune marche, seuil, racine et/ou roche sur le parcours ○ Aire de manœuvre d'au moins 150 cm x 150 cm ○ Surface continue et unie ainsi que revêtement de sol dur comme l'asphalte, le béton, le bois ou du gravier fin bien compacté ○ Sans pente ou proposant une pente maximale de 1:20 (5 %) ○ Largeur libre minimale de 110 cm à plat entre les épaulements (bordures en dévers) ○ Bien délimité de chaque côté (bordure, changement de revêtement ou de couleur du sol) ○ Dévers (pente transversale) nulle ou inférieure à 2 % afin de permettre l'écoulement ○ Aires de repos avec des bancs aménagées tous les 500 m (idéalement tous les 250 m), de préférence dans des endroits ombragés ○ Sentier bien délimité afin d'être repérable visuellement ○ Tapis de sol recommandé pour les surfaces irrégulières comme le sable, le gazon ou le gros gravier

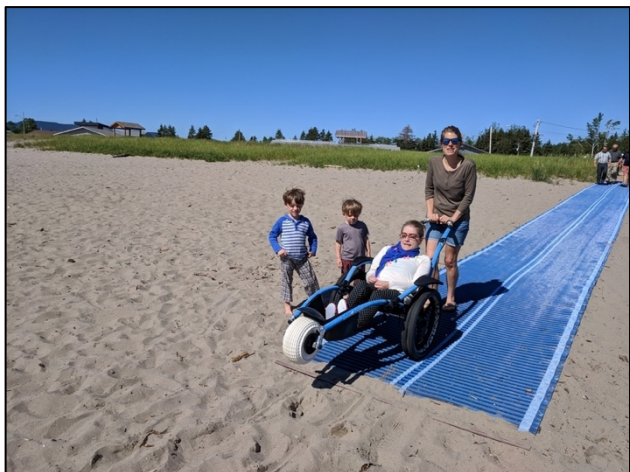
Exemple d'un Tapis de plage et d'un Hippocampe

Site de plein air : Activité #K - Plage	Il n'y a aucun équipement adapté pour accéder à la plage	<p>Faire l'acquisition d'un Tapis de plage permet un accès simplifié à la plage pour les personnes se déplaçant en fauteuil roulant ou en Hippocampe. Cela permet notamment de ne pas se retrouver enfoncé dans le sable. Ce tapis devrait permettre à une personne de se rendre au quai et proposer une zone en retrait pour relaxer sur la plage.</p>
